# 改善箇所説明図

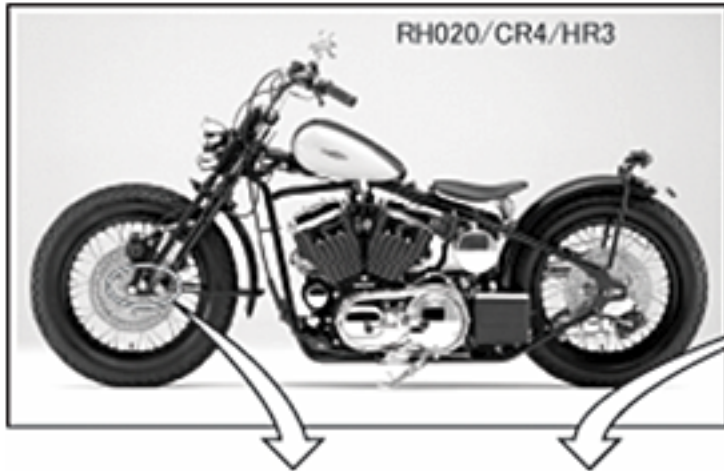
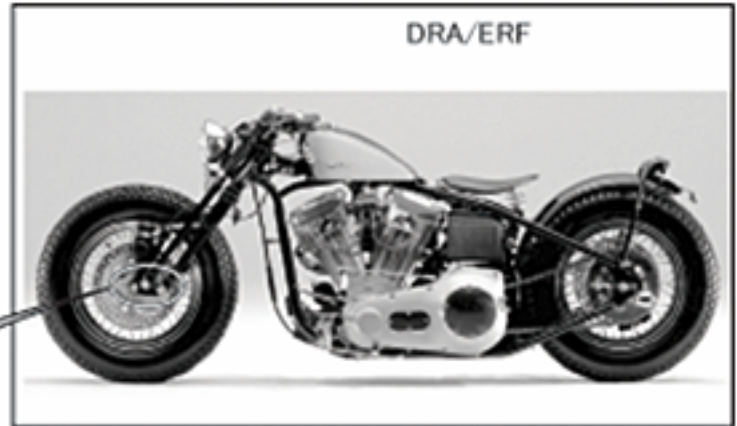
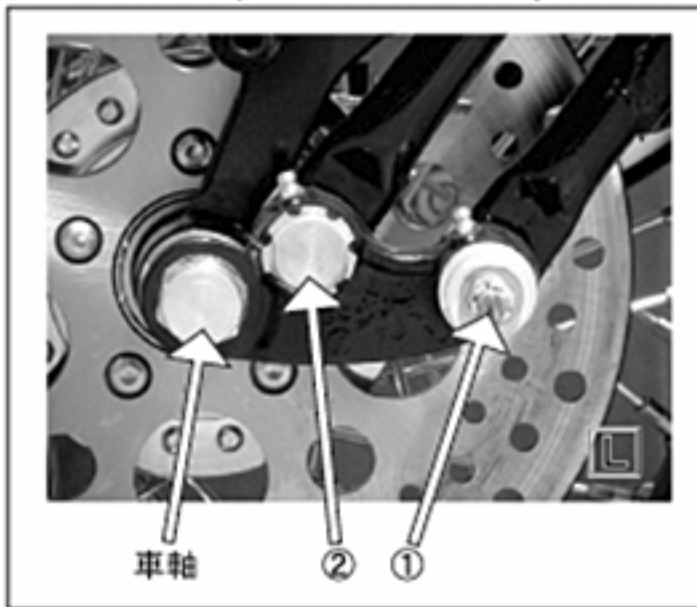
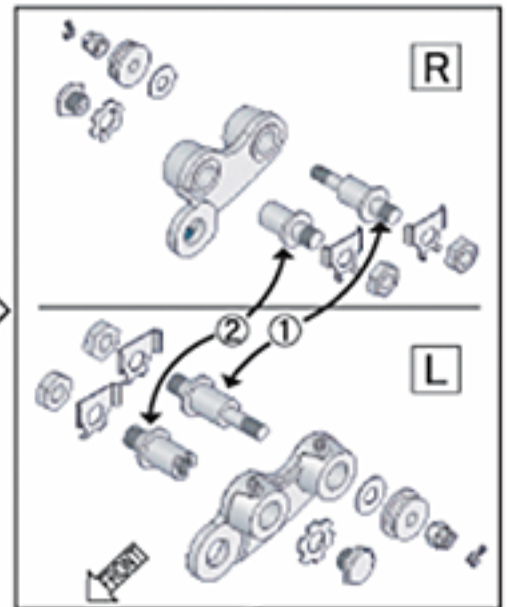
①、②：基準不適合発生箇所

フロントフォークを車軸に固定しているボルトの製造工程において、熱処理が不適切なため、当該ボルトの強度が不足しているものがある。そのため、そのまま使用を続けると、当該ボルトが折損し、走行安定性が損なわれるおそれがある。

改善の内容：全車両当該ボルトを良品と交換する。

識別：当該ボルト①、②本体部に白色のペイントを塗布する。
